شرکت صنایع برق و انرژی صبا  
(نیروگاه سیکل ترکیبی قم)

سیستم: توربین گازی Mitsubishi-128/5-128 مگاوات  
نوع روغن: بهران توربین ۳۲- سفارش ویژه ۱۳۱۰  
حجم روغن: 21000 لیتر

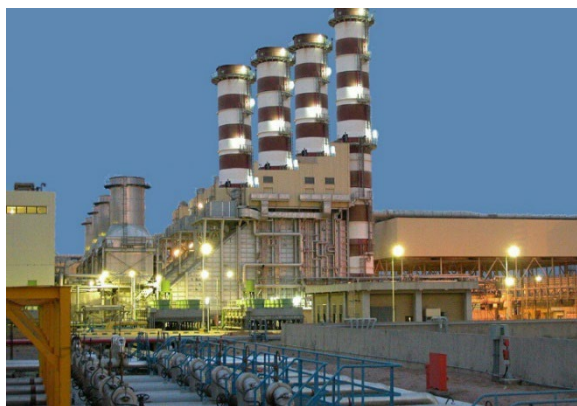
رسوب وارنیش بر شافت توربین و فیلترهای مدار روانکاری

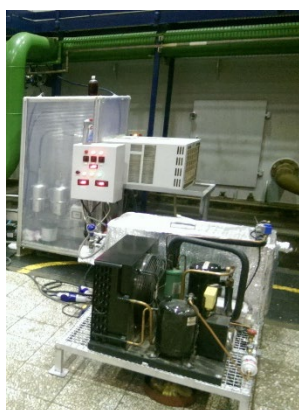
سامانه حذف وارنیش یوروفیلتر

حذف وارنیش توسط نانو فیلترهای سلولزی

راهکار استفاده شده برای این مساله استفاده از دستگاه فیلتراسیون یوروفیلتر 4 فیلتره مجهز به سیستم خنک کننده برای حذف وارنیش محلول و نامحلول و پس از آن اضافه کردن آنتی اکسیدان توسط تولید کننده روغن برای بهبود پایداری روغن در برابر اکسیداسیون.
