توربین گازی واحد 2 نیروگاه

### پالایشگاه گاز ایلام

نوع سیستم: توربین گازی Nuovo Pignone

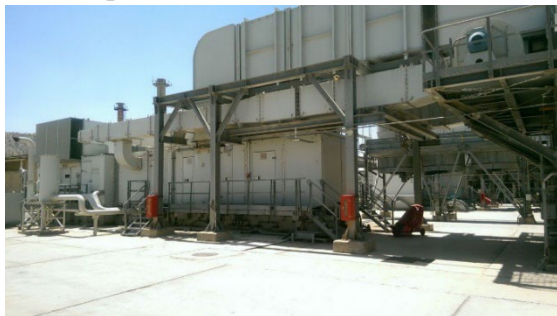
- عملکرد ناپایدار شیرهای برقی سیستم کنترل توربین ناشی از وارنیش.
- احتمال مواجهه با خاموشی سیستم در ساعات اوج کاری زمستان
- افت شاخص پایداری روغن در برابر اکسیداسیون (RBOT) در کوتاه مدت.
- آلودگی شدید مدار روانکاری (شامل مخزن، لوله‌ها، شیرهای کنترلی و ...) در کنار آلودگی روغن.
- آلودگی ذرات و آب در روغن

راهکار استفاده شده برای این مشکل استفاده از ویژگی منحصر بفرد نانو فیلترهای سلولزی در حذف وارنیش با یکبار عبور است. در این پروژه از دستگاه RNA-VRS2 استفاده شده است.

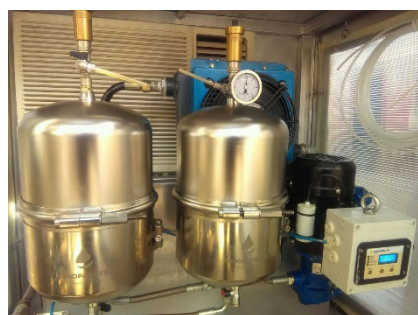
رسوب وارنیش در مخزن روغن و مدار روانکاری توربین VRS6-HE
